De: Felipe Rauh Schroeder <felipe.schroeder@castertech.com.br>
Enviado em: segunda-feira, 12 de dezembro de 2022 13:52
Para: eliane.limas@durmetal.com.br
Assunto: Evidências - Problemas de Qualidade

1515515228 - Bolo Quebrado

1515515286 - "Carepa"

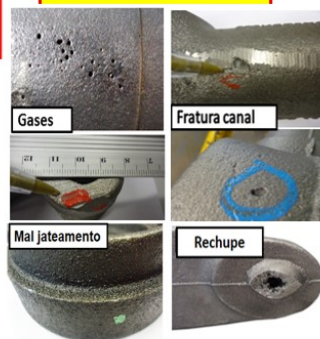
Para este problema, detectamos que o excesso de material no furo era causado pelo fato de o ferramental ser novo, estando ainda "áspero". Esta rugosidade mais elevada faz com que exista aderência e posterior quebra de bolo, gerando acúmulo de material no furo. Desta forma, agimos realizando o lixamento da ferramenta, para reduzir esta rugosidade. Já para a não-detecção, verificamos que este modo de falha não era bem descrito em nosso padrão, que foi atualizado.

Causa Raiz da Ocorrência : Aspereza do ferramental, por conta de ter rodado poucos ciclos.

Causa Raiz da Não-Detecção : Falha na elaboração do padrão de aceitação.

NÃO ACEITÁVEL

DIÂMETRO INDICADO DEVE ESTAR ABERTO. BOLO QUEBRADO E SINTERIZAÇÕES NÃO ACEITÁVEIS

NÃO ACEITÁVEL BOLO QUEBRADO

1. Lixar o ferramental, reduzindo a rugosidade.
2. Revisar padrão de aceitação.

Alteração Solicitada: Realizar lixamento da ferramenta, visando diminuir rugosidade e quebra de bolo na região do furo menor.

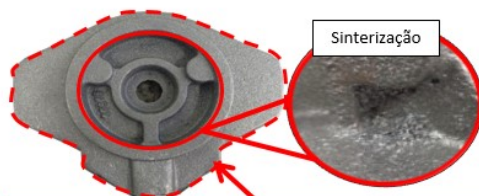
Neste caso, o problema foi o tempo de jateamento que permitiu a não aderência do zinco. Para este item, já realizamos jateamento depois da rebarbação mas, dependendo do tempo que a peça ficou na cabine, podemos não atingir o acabamento desejado. Anteriormente, o tempo para cada um dos jateamentos era de 8 a 15 minutos. Desta forma, era possível que os 2 jateamentos totalizassem, no pior cenário, 16 minutos, o que poderia prejudicar a zincagem. Para a não-detecção, também retroalimentamos os padrões com o máximo de imagens que conseguimos através de vocês e da TecnoPlating.

Causa Raiz da Ocorrência : Faixa muito ampla do tempo de jateamento.

Causa Raiz da Não-Detecção : Falha na elaboração do padrão de aceitação.

REGIÃO PONTILHADA DEVE ESTAR ISENTA DE GASES, ESCÓRIA, AREIA, FERRO FRIO, RECHUPE, SINTERIZAÇÃO, BOLO QUEBRADO OU VEIAMENTO

1. Aumentar tempo padrão de jateamento.
2. Revisar padrão de aceitação.

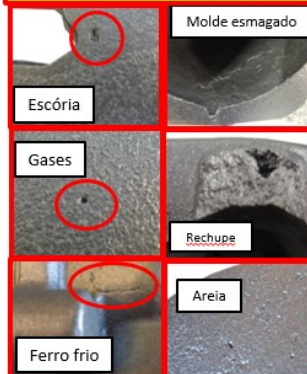
NÃO ACEITÁVEL
PEÇAS MAL
JATEADAS /
ACABAMENTO
RUIM

NÃO ACEITÁVEL
