Araquari, 06 de fevereiro de 2023.

Relatório de Visita Técnica Yachthouse

Identificação dos equipamentos (BLD900)

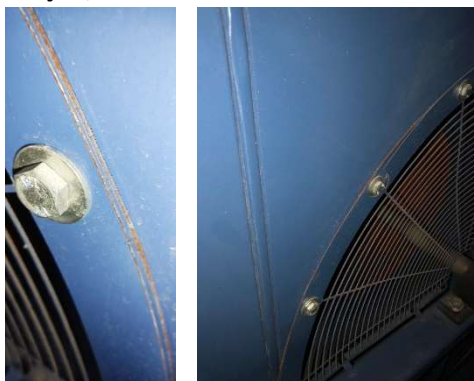
- Bocal com pontos de oxidação;

- Lixar os pontos de corrosão nos eixos e aplicar a graxa spray;
- Retirar cordão de solda do rotor e soldar novamente, no local;
- Lixar os pontos de oxidação e repintar com tinta específica e micragem adequada;
- Acrescentar e reposicionar os suportes de protetor de correias e demais fixadores;
- Levar grades de proteção novas com pintura adequada;
- Levar Travessas do chassi novas com pintura adequada;
- Substituição dos Dampers danificados;
- Balanceamento dos rotores com problemas identificados;
- Lixar pontos de marcação do stretch e repintar;
- Retirar amassamento das volutas e repintar;
- Limpeza dos equipamentos;

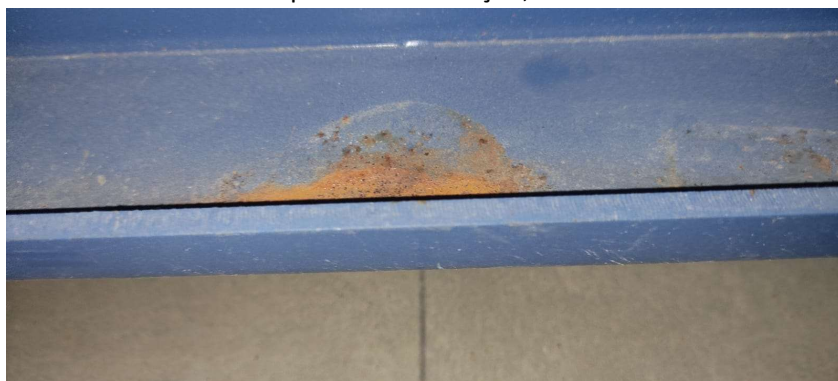
- Travessa do Chassi com pontos de oxidação;

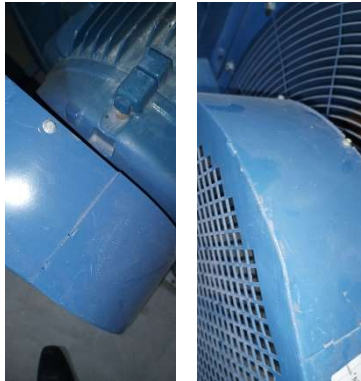
- Pintura dos protetores com marca de stretch e riscos;

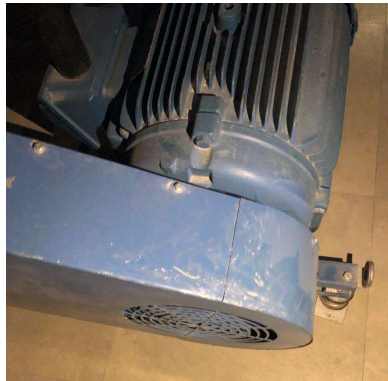
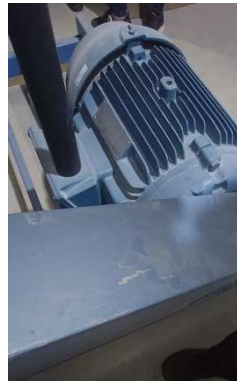
- Resíduos de obra (poeira de obra, cimento, cal...)

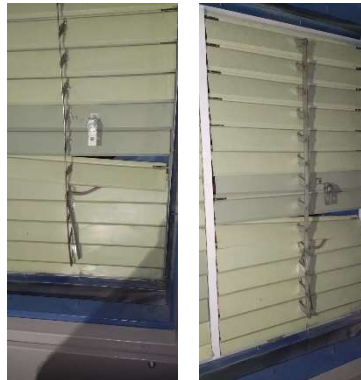
- 1 Damper danificado;
