RVT-000 - RELATÓRIO DE VISITA TÉCNICA

PEDIDO 42874					
EMIÇÃO:	20/09/2024	ELABORAÇÃO	Leandro Wolff	REVISÃO:	00	PÁGINA	1/7
		APROVAÇÃO:

Este relatório tem como objetivo relatar e avaliar durante visita técnica ao Edifício j 330, na rua Jose Maria Lisboa nº330, no bairro Jardim Paulista em são Paulo - SP.

Cliente enviou imagens e vídeo da instalação de dois equipamentos TITAN LS 400 Arranjo 1, onde relata o alto nível de ruído.

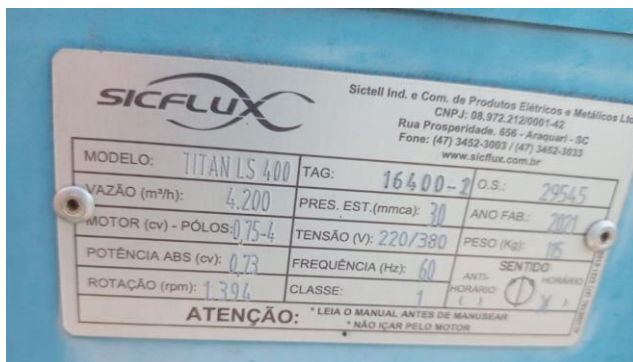
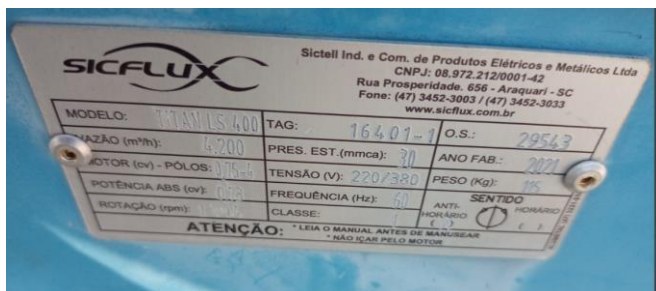
Os Equipamentos a serem analisados estão instalados na laje do terraço do último pavimento junto as placas fotovoltaicas, estes são utilizados para exaustão de duas prumadas de churrasqueiras. As O.S estão com os números 29545 e 29543, como mostram as imagens no final desta página.

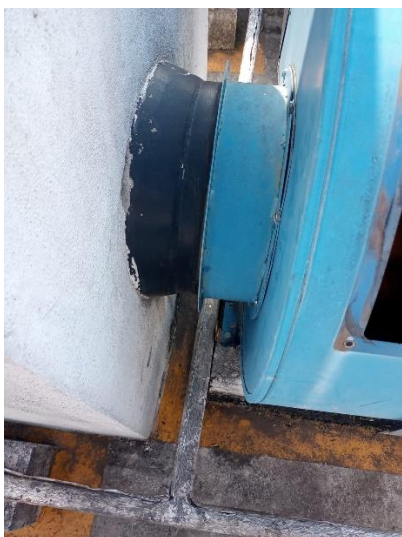
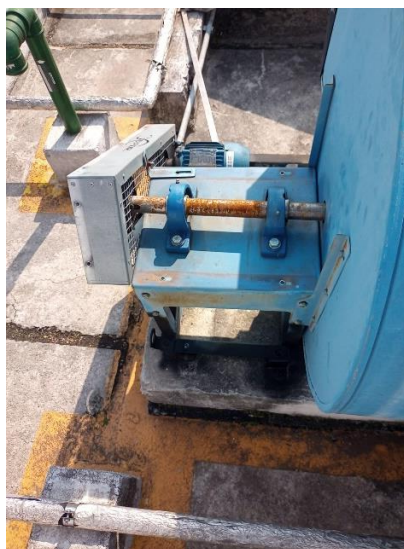
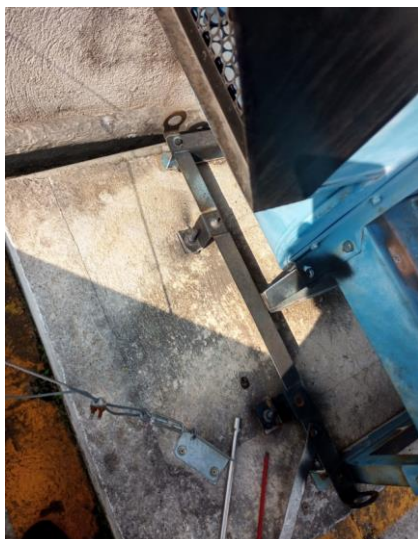
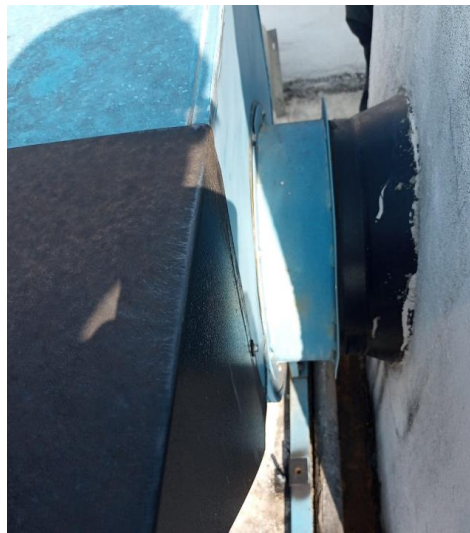
Como mostra as imagens abaixo, os equipamentos foram instalados sem junta de expansão (Junta Flexível) com o bloco de concreto da prumada da churrasqueira, bem como também não tem coxim para amenizar a vibração, os equipamentos estavam soldados e parafusado na base de concreto.

Este modelo de instalação, faz com o que o equipamento que tem partes girantes como o rotor, polias, mancais e eixo, não tenha para onde descarregar esta vibração criada durante o trabalho. Desta forma toda vibração e ruído vá para a laje, e aumente a possibilidade de desbalanceamento do conjunto girante, bem como o afrouxamento da voluta e demais componentes.

Estes equipamentos estão instalados de forma que o manual e as boas práticas de instalação não justificam. Equipamentos instalados de forma rígida, o que faz com que os efeitos da vibração dos elementos girantes se concentrem no mesmo e também percorram a instalação, e com o tempo podem gerar este tipo de problema encontrado.

Como sugestão fica aqui o encaminhamento ao comercial e engenharia para fazer um análise como solicitado pelo cliente, um orçamento de um produto novo com junta flexível e coxins, de um produto mais silencioso e apropriado para as churrasqueiras e comparar com o trabalho de manutenção completa dos dois produtos.

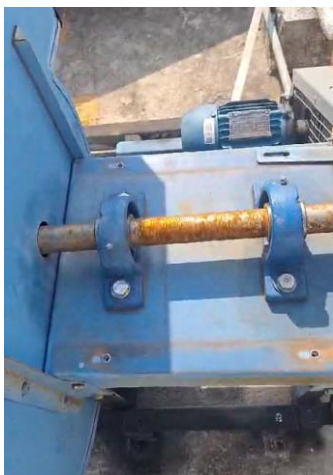
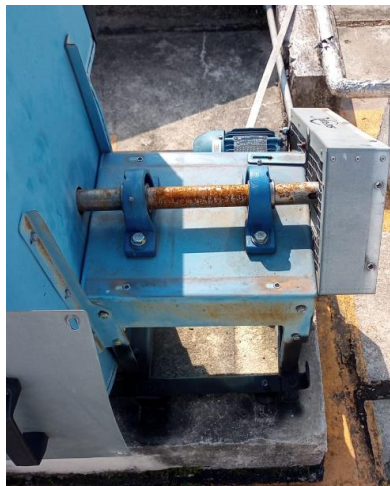
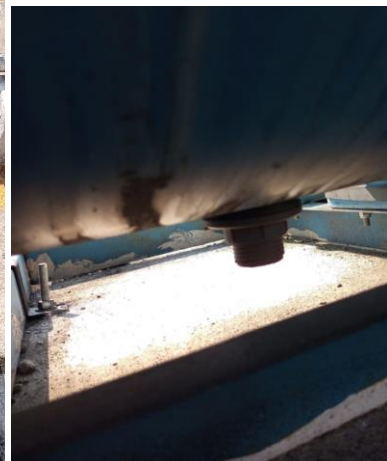
O equipamento se encontra com um alto índice de desbalanceamento, bem como o ruído vindo da movimentação da voluta causada pelo efeito de sistema na boca do ventilador, e como não tem a junta acaba causando a movimentação da estrutura.

O eixo, se encontra com oxidação e aparenta já estar empenado, a causa pode ser do desbalanceamento criado no rotor ou do desalinhamento da mancalização.

Os Mancais, estão com aparência de novos, segundo o cliente estes foram trocados para minimizar o ruído, mas durante o teste, os rolamentos já apresentaram ruído e fadiga interna, pode ser devido ao desalinhamento aparente dos mancais e a própria vibração no desalinhamento do eixo com o rotor, que causa um esforço excessivo.

Polias e correias, não apresentam visualmente problemas, mas todavia como o eixo esta trabalhando desalinhado, podem ter sido comprometidas.

A Voluta(caracol), a estrutura parece preservada mesmo estando ao tempo, nota -se que a movimentação de vibração esta sendo criada pelos desalinhamentos e desbalanceamentos dos elementos girantes assim **gerando um ruído metálico de contato com o eixo e o rotor**, mas ela esta em condições de ser aproveitada. Observamos aqui que em ambos ventiladores o dreno inferior, esta aberto, criando assim um problema de fluxo no trabalho do rotor.

Os rotores, apresentam alto desbalanceamento, como mostra as fotos, estes rotores estão com sujidade em sua extremidade, o que também pode causar um desbalanceamento, estes equipamentos devem ser lavados para reduzir a vibração e criar problemas futuros.

Outro problema que gera este tipo de vibração e desbalanceamento do rotor, e a falta de limpeza, pelo ponto de instalação e aplicação de churrasqueiras, onde exauri a fumaça e a gordura do churrasco efetuado, ele acaba depositando nas pás do rotor e especificamente em pontos lateralizados da pá, o que faz com que crie um peso não calculado na hora do balanceamento, e por isso a limpeza deve ser efetuada com critérios de um curto espaço de tempo.

Em loco vimos que em ambos os equipamentos precisam de balanceamento do rotor e troca dos mancais, mas isso não dará certeza de uma resolução definitiva.

Para melhora, devem ser substituídos os conjuntos de rotores com seus respectivos eixos, mancais, polias e correias, alinhados e balanceados. A voluta e o motor são aproveitados, e não menos importante devemos fechar com tampa o ponto de dreno dos dois equipamentos, este dreno é aberto apenas para limpeza.
