## Relatório Técnico

Condomínio: Viso Moema

Assunto: Defeitos e procedimentos de conserto dos motores de exaustão das churrasqueiras

Número de ordem de serviço: 000112241

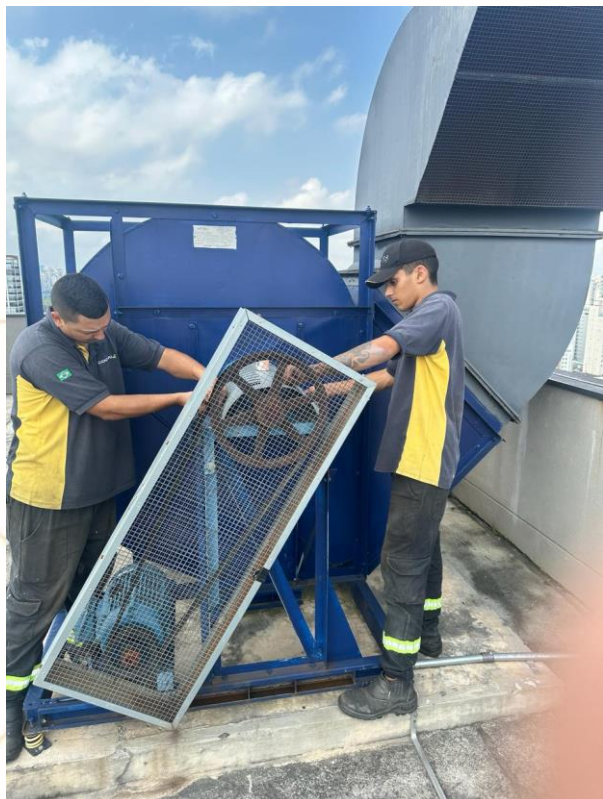
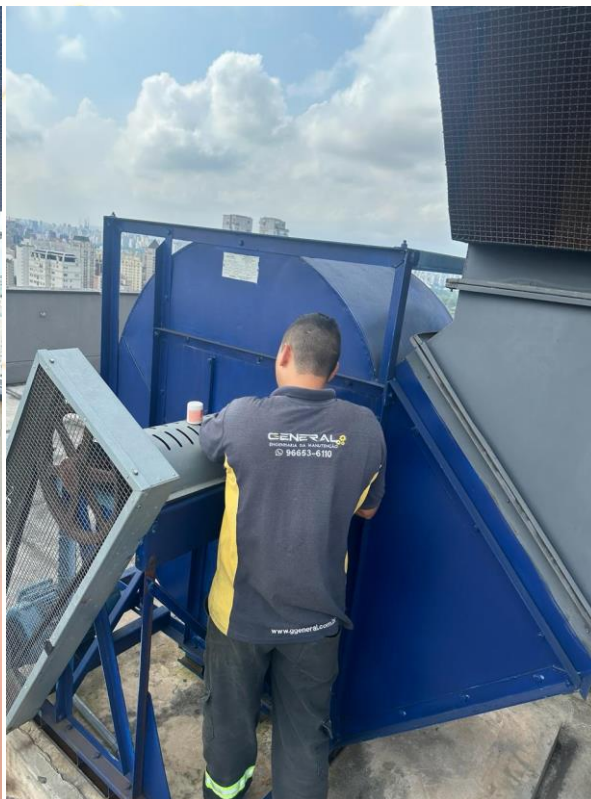
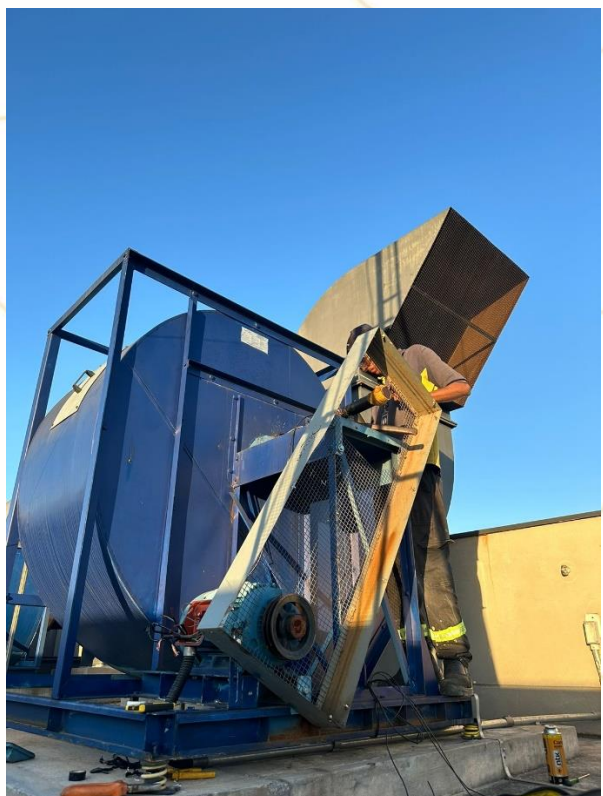
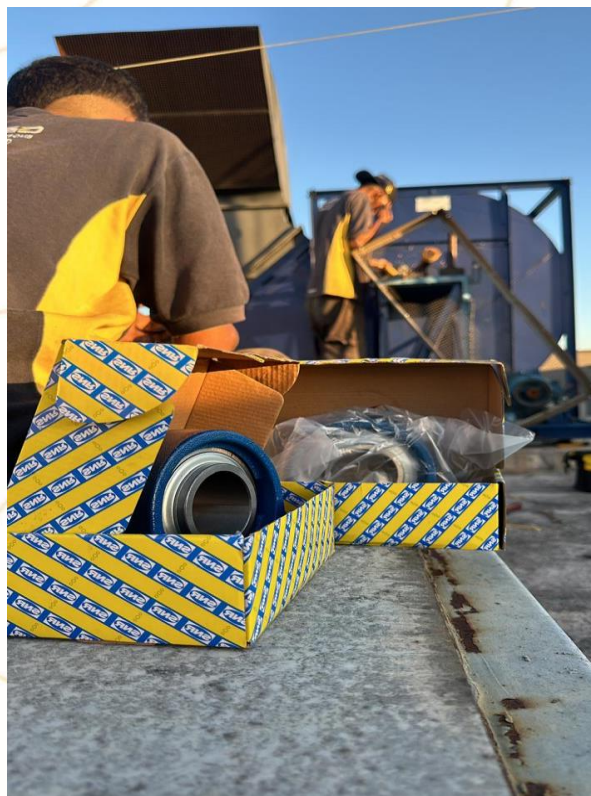
## 4. Imagens:

**Desgaste do Rotor e das Pás:** Observamos um desgaste considerável no rotor e nas pás dos motores, indicando uma operação prolongada sem a devida manutenção. Esse desgaste comprometeu significativamente a eficiência do sistema de exaustão.

**Acúmulo de Resíduos e Obstrução:** Verificamos um acúmulo significativo de resíduos e obstruções nos dutos de exaustão, o que reduziu a capacidade de ventilação dos motores. Essa condição pode levar a um funcionamento inadequado e representar um risco potencial à segurança.

**Vibrações Excessivas:** Detectamos vibrações excessivas durante o funcionamento dos motores, indicando desalinhamento ou desequilíbrio nos componentes internos. Essas vibrações podem resultar em danos adicionais aos motores e ao sistema de exaustão como um todo.

**OBS: Durante o processo de inspeção e reparo dos motores de exaustão das churrasqueiras, foi identificado um problema adicional relacionado à instalação inadequada da pá interna de circulação de ar. Esta pá desempenha um papel crucial no direcionamento adequado do fluxo de ar dentro do motor de exaustão, contribuindo para a eficiência do sistema de ventilação. No entanto, devido à instalação incorreta, a pá apresenta defeitos que resultam em ruídos excessivos na carenagem do motor. Para corrigir esta questão e garantir o funcionamento adequado do motor de exaustão, recomendamos a substituição imediata da pá interna.**

**Limpeza Profunda dos Dutos de Exaustão:** Realizamos uma limpeza detalhada e profunda dos dutos de exaustão, removendo todos os resíduos e obstruções que impediavam o fluxo adequado de ar. Isso foi feito utilizando equipamentos especializados e produtos de limpeza adequados.

**Balanceamento e Alinhamento dos Componentes:** Realizamos o balanceamento e alinhamento precisos de todos os componentes internos dos motores de exaustão, garantindo um funcionamento suave e eficiente, além de reduzir as vibrações excessivas.

**Troca de rolamentos e mancais:** Selecionamos rolamentos de alta qualidade, compatíveis com as especificações do motor e capazes de suportar as condições operacionais exigentes e removemos os mancais danificados e instalamos novos mancais, assegurando um ajuste preciso e uma fixação adequada.

**Lubrificação do eixo:** Aplicação de lubrificante de alta qualidade, resistente a altas temperaturas.
