Cliente: DURMETAL INDÚSTRIA E COMÉRCIO DE PEÇAS E MÁQUINAS LTDA.**Solicitante:** Joacir Martins**Nota Fiscal:** 70676 /
71121**E-mail:** joacir@durmetal.com.br**Entrada em:** 11/12/2023**Natureza do Ensaio/análise:** [Inspeção de material](#)**INFORMAÇÕES FORNECIDAS PELO SOLICITANTE:**

Tipo de Amostra:	Corpo de Prova
Material:	Aço
Quantidade de Amostras:	02
Descrição:	Amostras 1 e 2
Informações Adicionais:	--

2. ENSAIO DE NÉVOA SALINA (SALT-SPRAY)

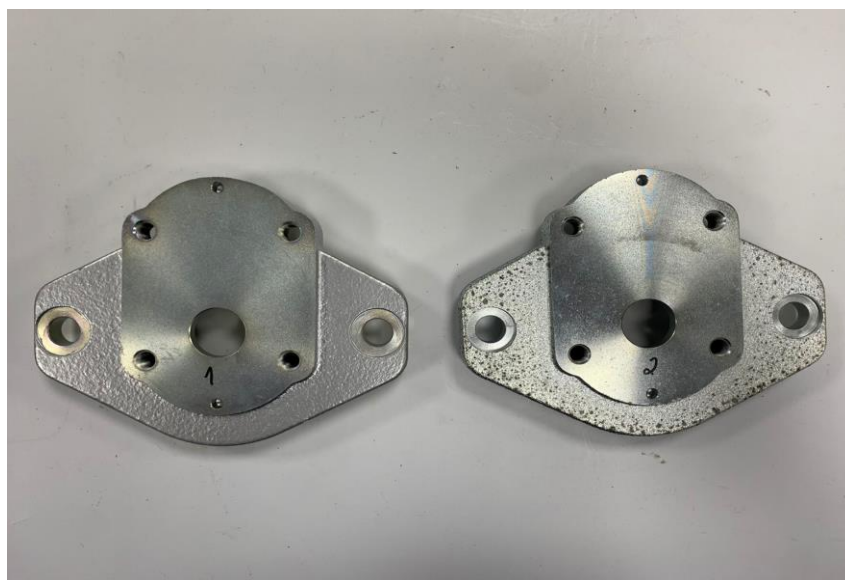
Figura 1 – Macrofoto evidenciando amostras recebidas para análise.

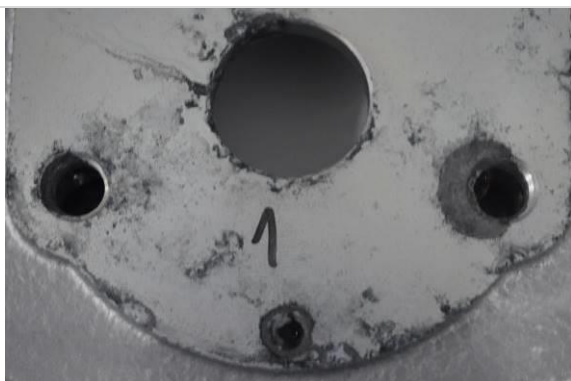
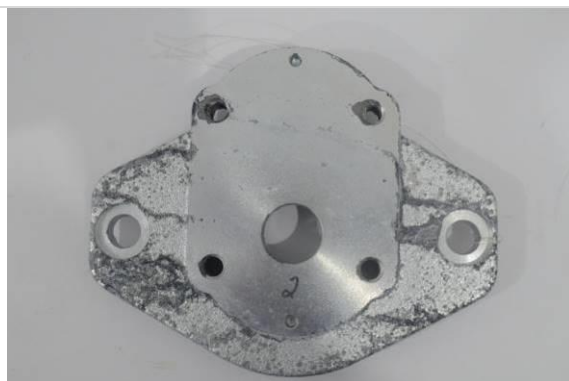
Figura 2: Macrofotos evidenciando amostras após 72 h de exposição à névoa salina.

TEMPO	AMOSTRA	OBSERVAÇÕES
72 Horas	1	Apresenta corrosão branca.
	2	Apresenta severa corrosão branca e início de corrosão vermelha.

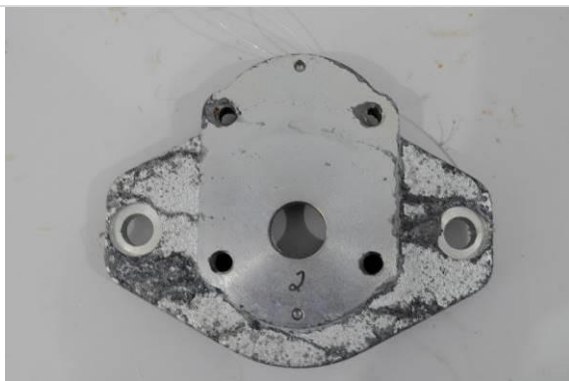
Figura 3: Macrofotos evidenciando amostras após 96 h de exposição à névoa salina.

TEMPO	AMOSTRA	OBSERVAÇÕES
96 Horas	1	Apresenta propagação de corrosão branca.
	2	Apresenta propagação de corrosão branca e de corrosão vermelha.

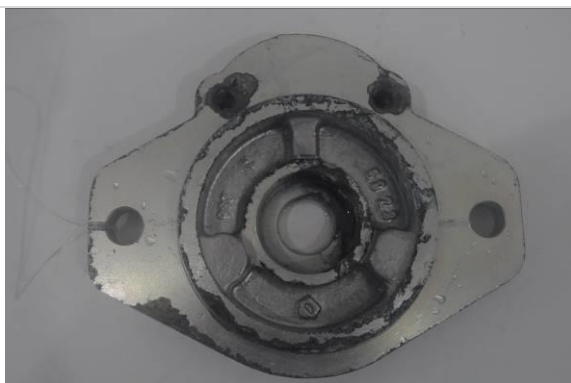
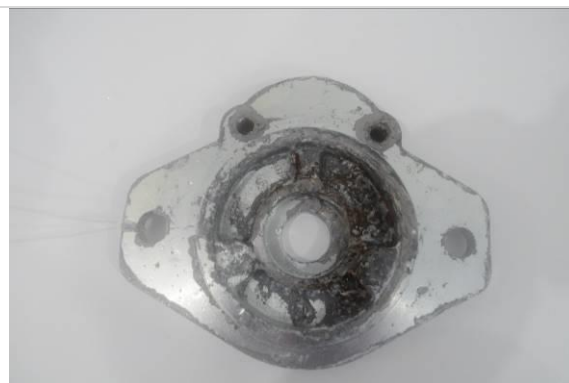
Figura 6: Macrofotos evidenciando amostra após 168 h de exposição à névoa salina.

TEMPO	AMOSTRA	OBSERVAÇÕES
168 Horas	1	Apresenta propagação de corrosão branca e de corrosão vermelha.
	2	Apresenta propagação de corrosão branca e de corrosão vermelha.

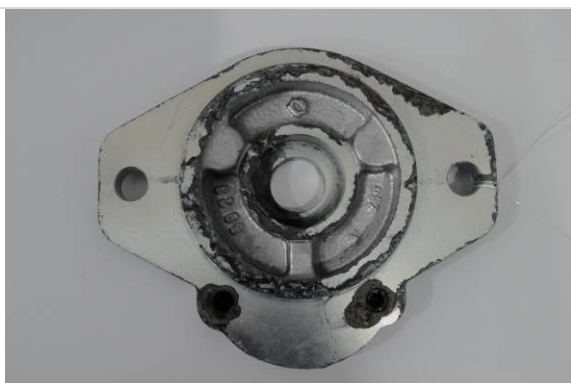
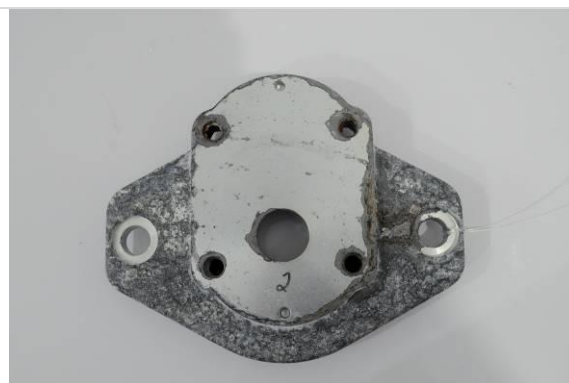
Figura 7: Macrofotos evidenciando amostra após 240 h de exposição à névoa salina.

TEMPO	AMOSTRA	OBSERVAÇÕES
240 Horas	1	Apresenta propagação de corrosão branca e de corrosão vermelha.
	2	Apresenta propagação de corrosão branca e de corrosão vermelha.
