Identificação da Não-Conformidade

Processo/Operação envolvida:	Tratamento superficial fosfato
Descrição do produto:	Produto flange com oxido
Descrição da Não conformidade:	Durante inspeção de embarque foi evidenciado flange modelo 1515515230 com oxido

Nº Alerta da Qualidade: 06/2024.**Cliente:** DURMETAL**Data:** 22/04/2024**Especificado:** Peça deve estar com oleamento uniforme, sem batida, sem mistura de itens e sem óxido.**Encontrado / Não Conformidade:** Peças com óxido

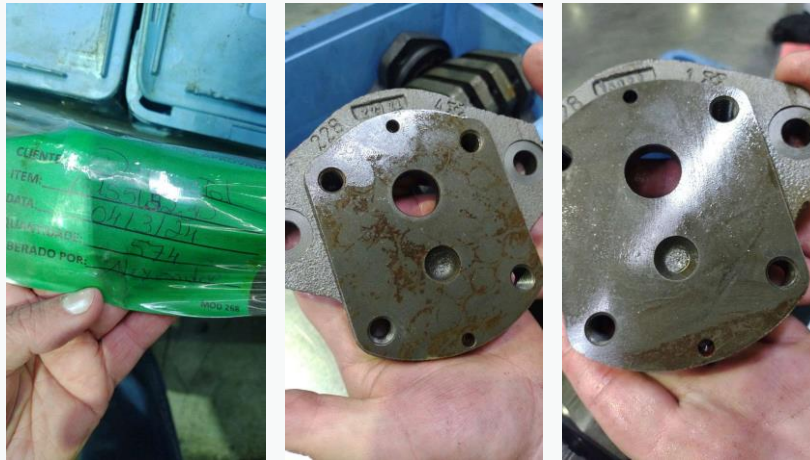
Imagens da Não-Conformidade

Sobre a ocorrência:	Baixa deposição de fosfato na peça ocasionando oxido após oleamento.
Sobre a não detecção:	Esse tipo de oxido não ocorre após o banho e oleamento, ele estoura na peça depois não sendo possível detectar internamente no processo final.
Sobre a liderança e gestão:	Todos os envolvidos no processo foram informados.
Equipe interna envolvida:	Tiane, João, Cirlene, Reginaldo, Vilmar.

Prazo: 23/04/2024	Responsável: Tiane Araújo
O que:	Realizado alteração no processo de fosfatização das peças para aumentar a proteção contra corrosão
Porque:

Prazo: 23/04/2024	Responsável: Tiane Araújo
O que:	Alerta e treinamento com colaboradores para detector de óxido nas peças no processo final.
Porque:
