RPV-***** - RELATÓRIO DE PÓS VENDA

LAUDO TÉCNICO - AVALIAÇÃO DO EQUIPAMENTO TITAN VAL-500

Este laudo técnico tem como objetivo descrever a avaliação para correção do equipamento TITAN VALL - 500, número de série 38808, realizada em atendimento à solicitação do cliente através do SAC da empresa.

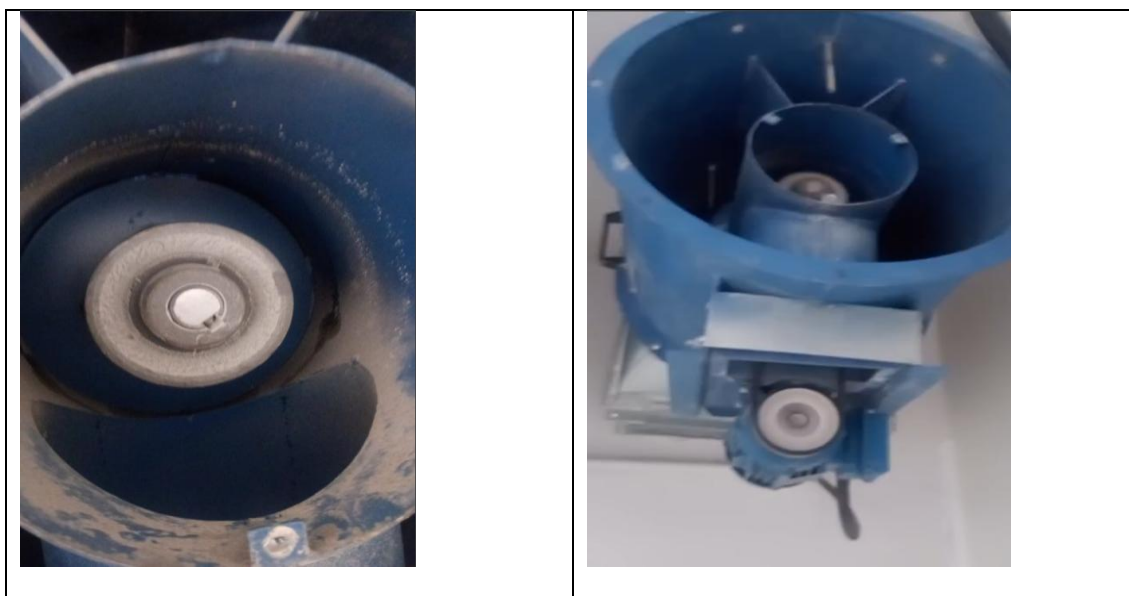
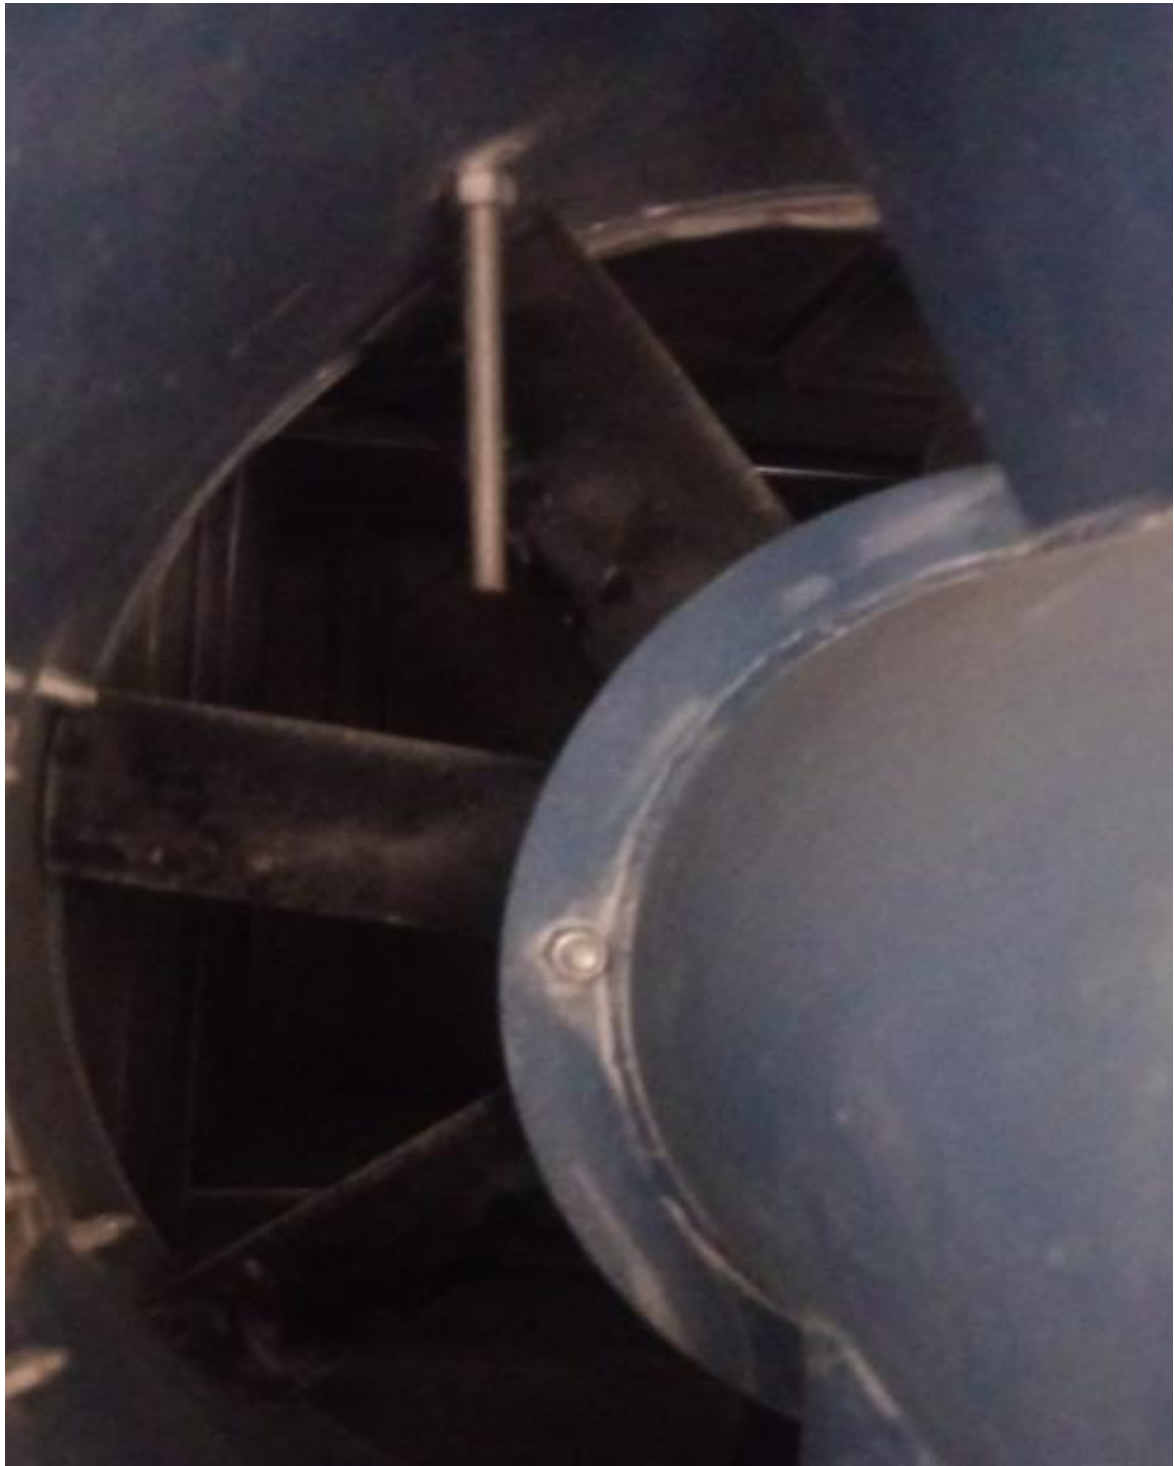
5. Anexos

Após a avaliação técnica, identificamos que o rolamento travou e com isso ocasionou o desgaste no eixo provocando folga e barulho no equipamento. O problema aconteceu devido a falta de manutenção preventiva, conforme orientação do manual de instalação do equipamento.

Este laudo técnico é acompanhado de fotos e registros das condições do equipamento e da sala de máquinas. Nestas imagens fica evidente a folga na correia, deficiência de limpeza do equipamento, sujeira de obras que comprovam a falta de manutenção durante este período, de cinco meses que o equipamento entrou em funcionamento.

Desta forma foi feita cotação para trocas do eixo, os dois rolamentos e correia, para fazer correção do equipamento.
