ALERTA DA QUALIDADE (Exposição)

20222502

Reclamação Cliente de 25-fev-22

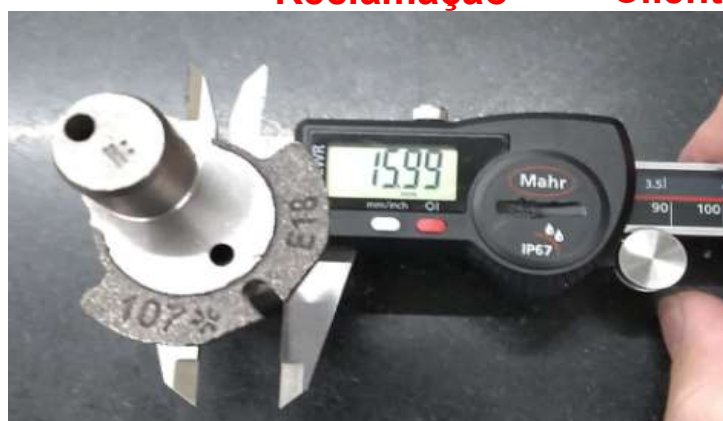
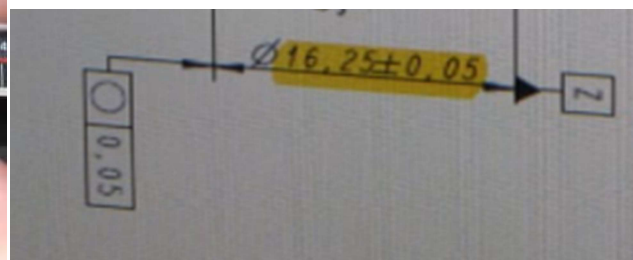
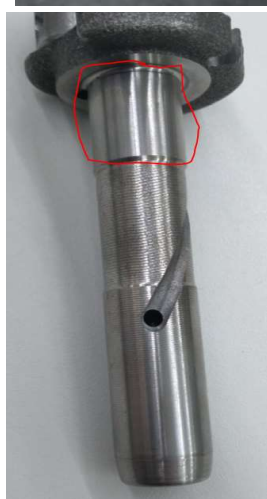
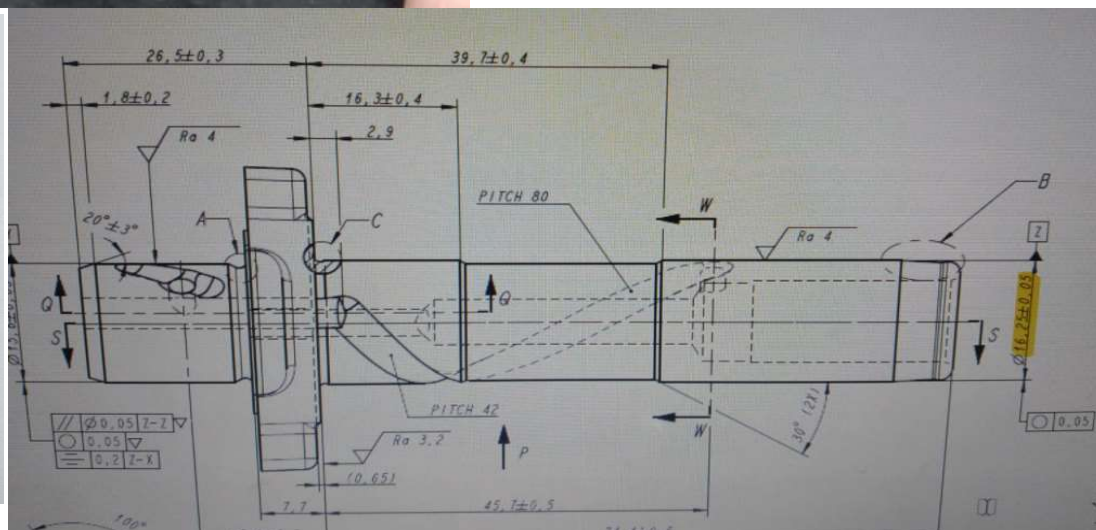
Reclamação Nidec: Durante processo de retifica foi evidenciado que na região do mancal menor do Eixo 113391236 não está limpando, devido ao Ø estar com espessura menor. Abaixo o resultado do desvio encontrado na medição.

Não há estoque no cliente. Quantidade segregada na linha do cliente 30 peças não conformes.
